# **HYGMIK**

*Hygienisk-mikrobiologisk kartlegging av anlegg*

*Nannestad vdg. skole  
Anlegg 36.06  
Sluttrapport*

*Dato: 20-6-07*

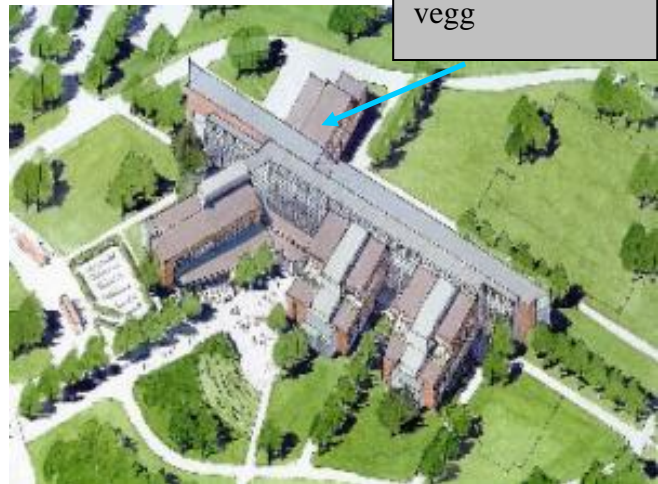
Takoppbygg  
med luftinntak i  
vegg

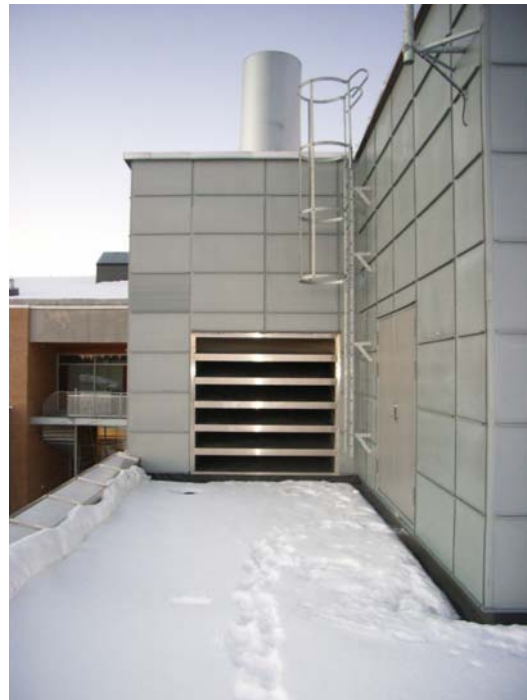
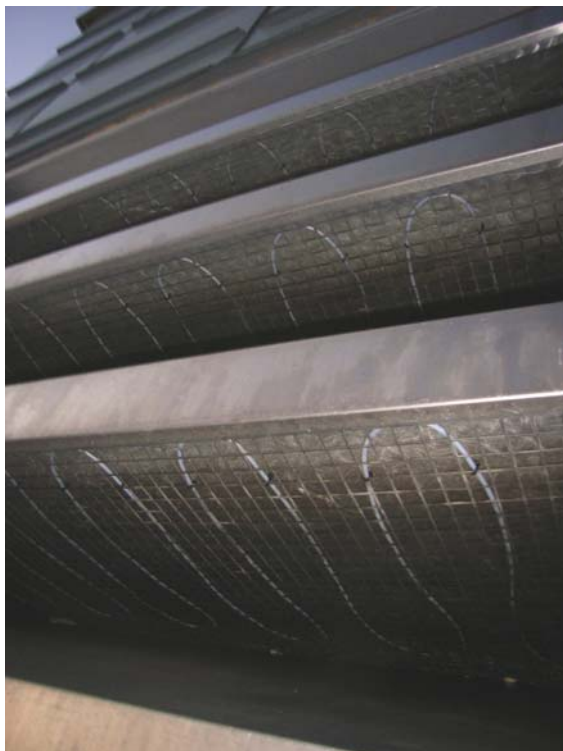
Inntaksristens nedre del er avsluttet bare 200 mm over det flate taket foran luftinntaket. Det vil derfor være en reell fare for at nedre del av risten blir dekket med snø. Samtidig er det fare for at snø som bringes inn mot luftinntaket av vinden vil bli trukket inn. I de nevnte sengene med grovfilter er det imidlertid trukket sløyfer med varmekabel som kan tine snø og is. Når risten er i ferd med å tettes med snø og is, registreres dette av en trykkføler som stanser aggregatet. Varmekabelen legges inn i ca. 30 minutter før anlegget på nytt starter opp. Hvis dette ikke er tilstrekkelig legges varmekabelen inn på nytt.

Ristens sugereal er på 6,3 m<sup>2</sup>. Med en luftmengde på 26 700 m<sup>3</sup>/h, gir dette en teoretisk hastighet på 1,17 m/s. Anbefalt hastighet for å unngå fuktinntrengning er mindre en 2 m/s. Det ble ikke foretatt målinger av faktisk lufthastighet, men det antas at denne er relativt jevnt fordelt på grunn av trykkfallet over filteret.

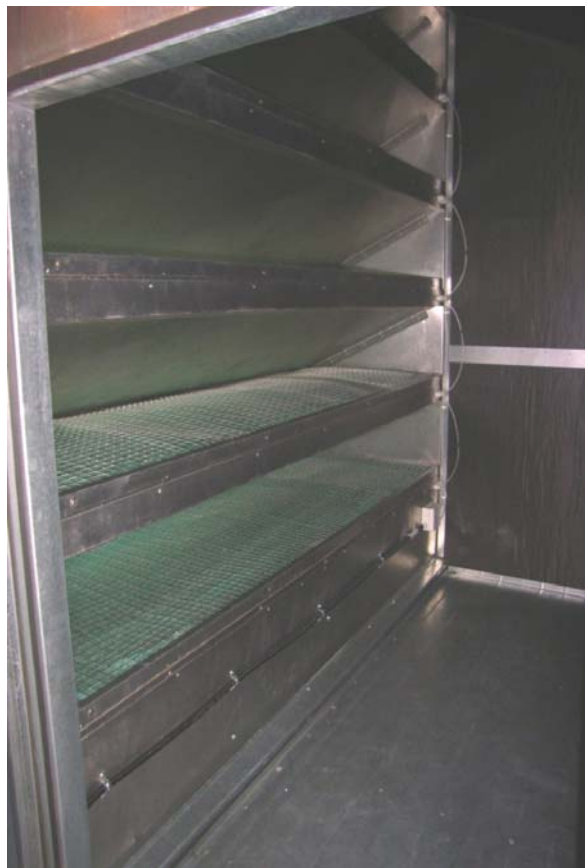
Førsteintrykket er at det ser svært rent ut. Dette

stemmer bra med antagelsen om at forurensningsbelastningen er liten. Det ble ikke funnet fuktindikatorer på ristramme eller filterrammer.

Trykkfall over inntaksrist inkludert grovfilter var ved inspeksjon 38 Pa. Grovfilteret skiftes i juli hvert år.

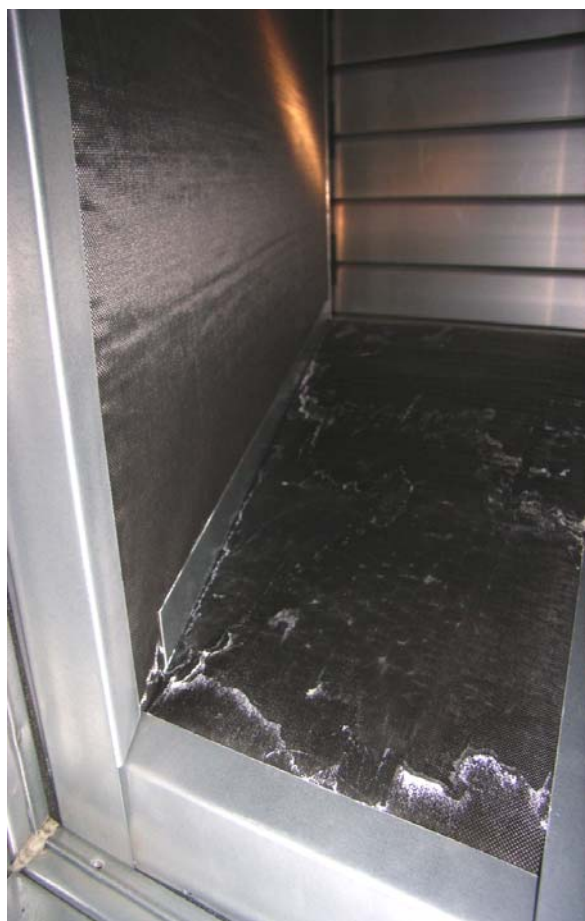
*Bilde til venstre:*

Umiddelbart etter kammeret sitter en rektangulær 100 cm lang lydfelle, før inntakskanalen går direkte inn på selve aggregatet. Lydfellens lydabsorberende flater er forseglet med vannavstøtende duk. På denne duken og på stålet som isolasjonen er innfestet i, kan man se klare indikasjoner på hvit rust. Dette tyder på at noe fukt akkumuleres i lydfellen, slik at stålet ruster.

*Lydfellen mellom inntakskammer og aggregat hadde fuktindikatorer i form av hvit rust rundt stålprofilene som holder isolasjonen på plass. Dette tyder på at fuktakkumulering i isolasjonen tidvis forekommer.*

Det ble påvist enkelte moderate fuktindikatorer på lydfellen mellom inntaksrist og aggregat. Utover dette ble det ikke funnet fuktindikatorer i anlegget. Andelen forurensning i anlegget var ved inspeksjon lav. Noe smuss ble påvist i luftinntakskammer, men mindre enn hva som er vanlig.

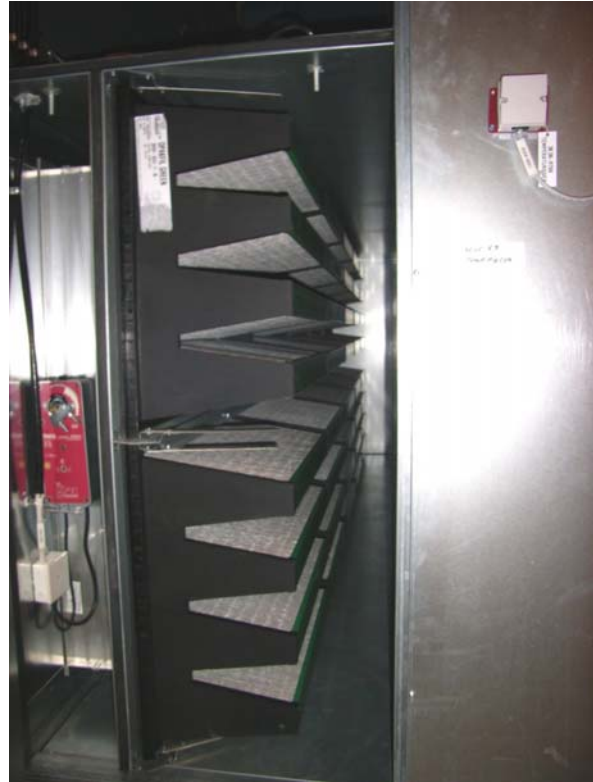
I følge driftsansvarlig er ikke filteret skiftet siden sommeren 2004. Driftstiden tatt i betraktning ser filteret fortsatt rent ut. Det kjennes ikke fuktig og har ingen tegn på fuktskader. Trykkfallet har nådd 65 Pa (skifte ved 200 Pa).

I forkant av hovedfilteret ble det påvist noe smuss, men ingen fuktindikatorer. Etter filtermodulen var alle flater tilnærmet helt rene.

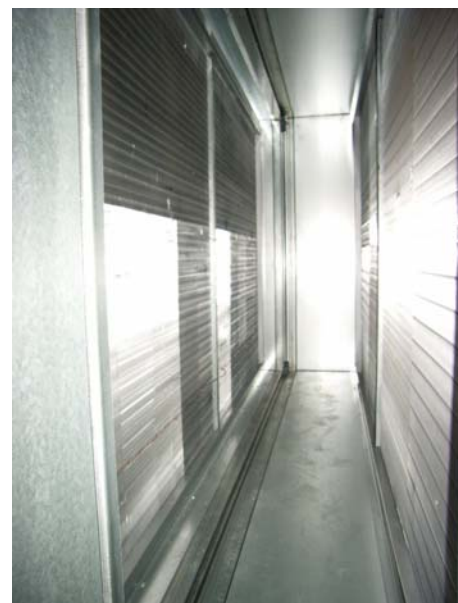
Ingen fuktindikatorer påvist. Noe smuss på grunn av arbeid utført på viften. Viftehuset hadde løsnet fra sugeåpningen i innerveggen i aggregatet.

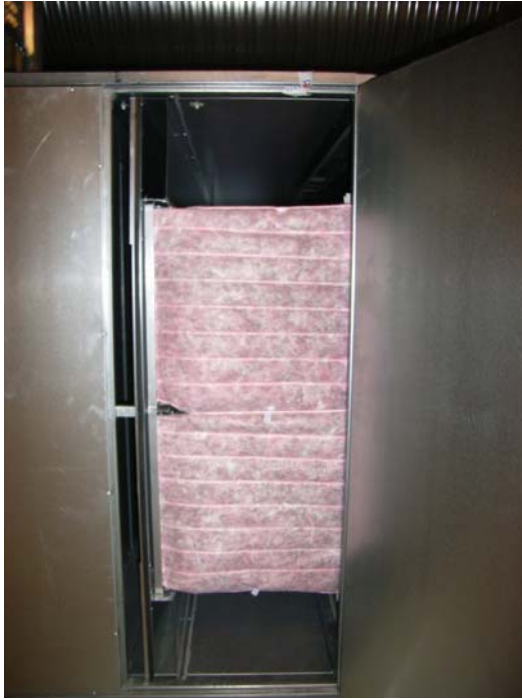
I følge driftsansvarlig er ikke filteret skiftet siden anlegget var nytt. Filteret ser normalt skittent ut, men kjennes ikke fuktig. Trykkfallet har nådd 65 Pa (skifte ved 200 Pa).

Det ble ikke påvist verken fukt eller smuss før eller etter filteret.
