# TEKNISK RAPPORT

VURDERING AV KORROSJONSANGREP I  
VENTILASJONSANLEGG

RAPPORT NR. BGN-93-6074

DET NORSKE VERITAS INDUSTRI NORGE AS

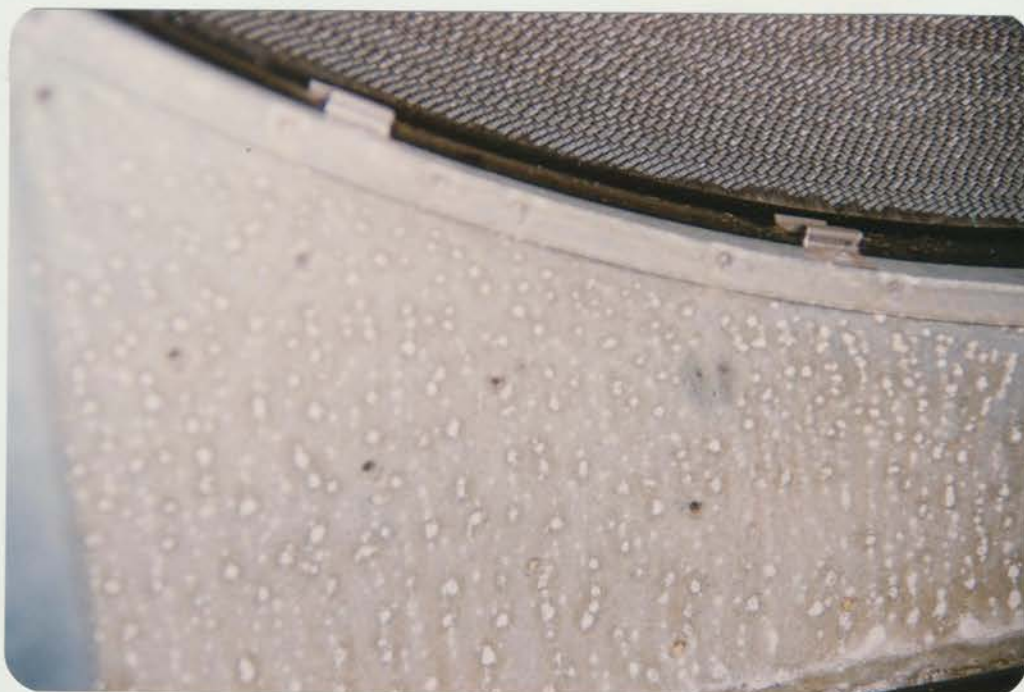
Det ble funnet korrosjonsangrep på de galvaniserte stålplatene i bunnen av anlegget under filterposene ved det nyeste anlegget ved Hansa (installert i august 91) samt på den galvaniserte stålplaten rundt varmegjenvinneren. Angrepene rundt varmegjenvinneren er vist i fig. 1.

**Fig. 1 Korrosjonsangrep på galvanisert plate rundt varmegjenvinneren (Hansa)**

Det antas at fuktig luft med innhold av svoveldioksyd fra biltrafikk og industri og klorider fra oppløste salter ført med vinden fra sjøen har kommet inn i ventilasjonssystemene og ført til korrosjon på de galvaniserte platene. Funn av svovel og klorider i sedimentene i ventilasjonssystemene tyder på dette.

Dersom luften avfuktes før den slippes inn i ventilasjonssystemene vil korrosjonsangrepene kunne hindres. Det anbefales derfor å montere et filter til luftinntaket som ivaretar dette. Det ville også være en fordel å rense luften for aggressive forurensninger som klorid - og svovelforbindelser før inntak i ventilasjonskanalene.

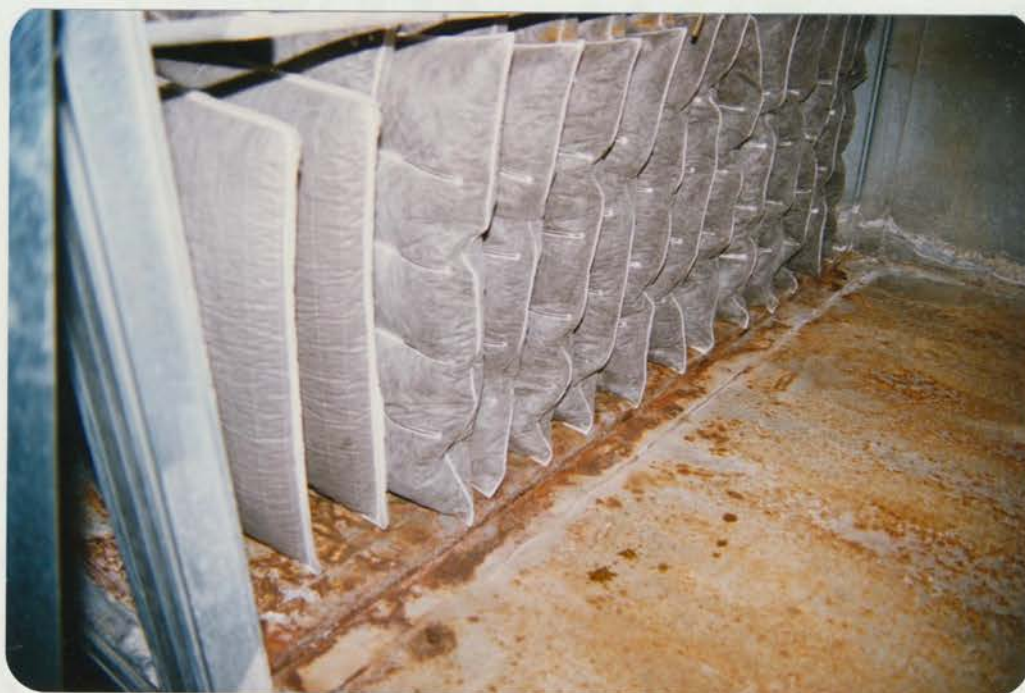
Deler av anlegg nr. 36.03, 36.02 og 36.05 ble inspisert ved Flesland Lufthavn. Disse anleggene ble installert rundt årsskiftet 87/88. P.g.a. belegg / saltdannelse på anleggene samt korrosjonsangrep på de galvaniserte delene ble det satt i gang renovasjon av anleggene tidlig i 93. Renoveringen besto av rengjøring for belegg og sedimenter. De galvaniserte delene på anleggene ble dessuten stålborstet, rengjort og påført et korrosjonshindrende belegg. Ventilasjonsanlegg nr. 36.03 var fremdeles ikke reparert. De galvaniserte stålplatene i bunnen av dette anlegget under og ved siden av filterposene (før luften filtreres) var angrepet av korrosjon slik at sinkbelegget delvis var borttært og stålet under begynt å bli angrepet. Bilde av angrepene er gitt i fig. 2. I ventilasjonsanlegget, merket 36.02, lot aluminiumsribbene i varmeveksleren seg enkelte steder helt ytterst smuldre opp med fingrene.

**Fig. 2 Korrosjonsangrep i bunnen av ventilasjonssystem nr. 36.03 ved Flesland Lufthavn**

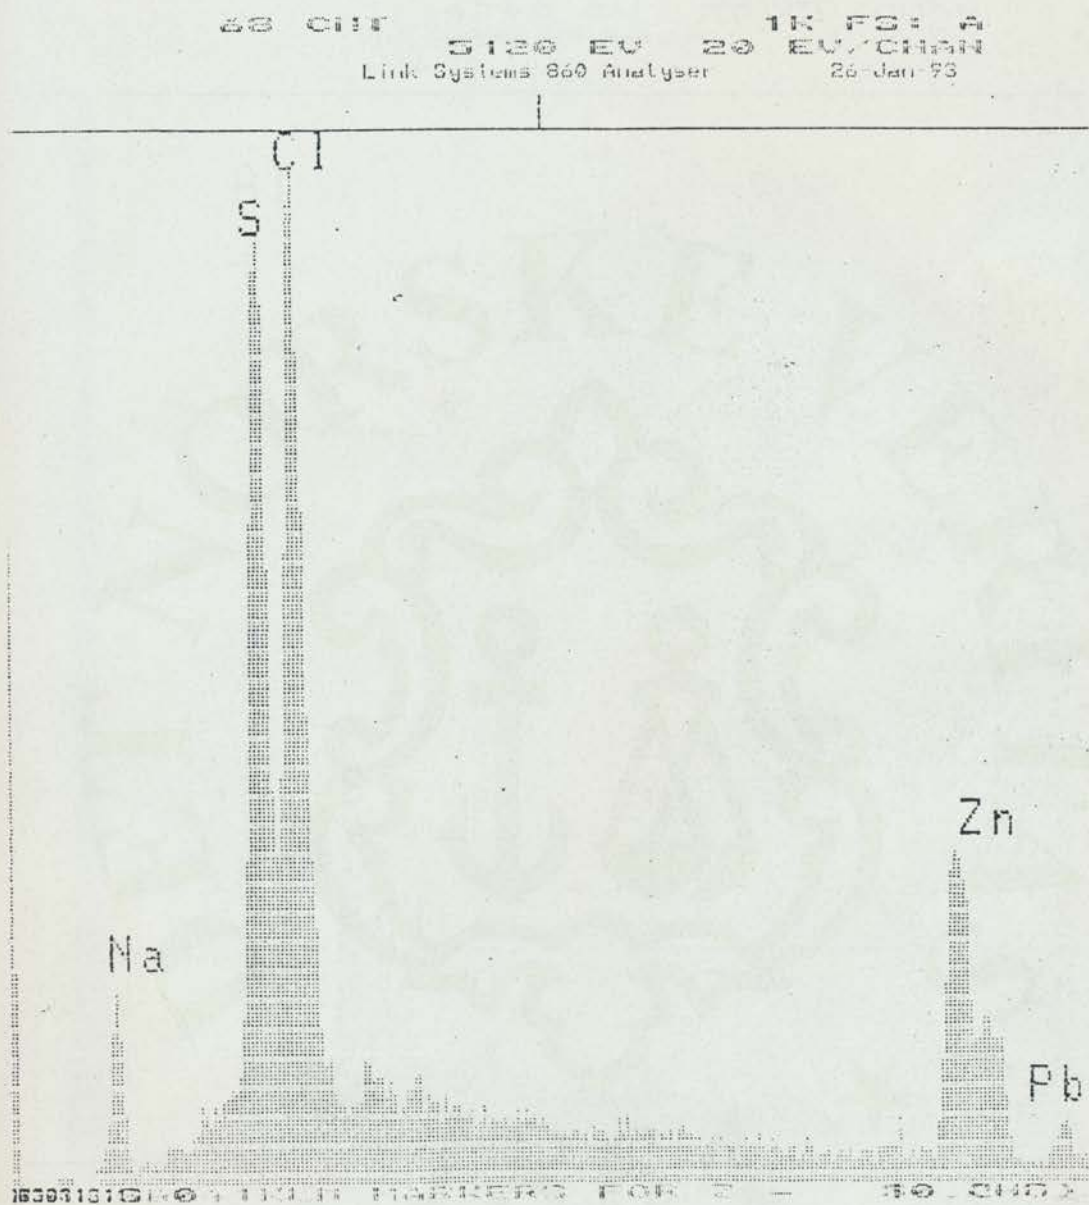
Fig. 3 Utskrift av analyse av sedimenter funnet på gulvet mellom filterposene og varmegjenvinneren i ventilasjonssystemet hos Hansa

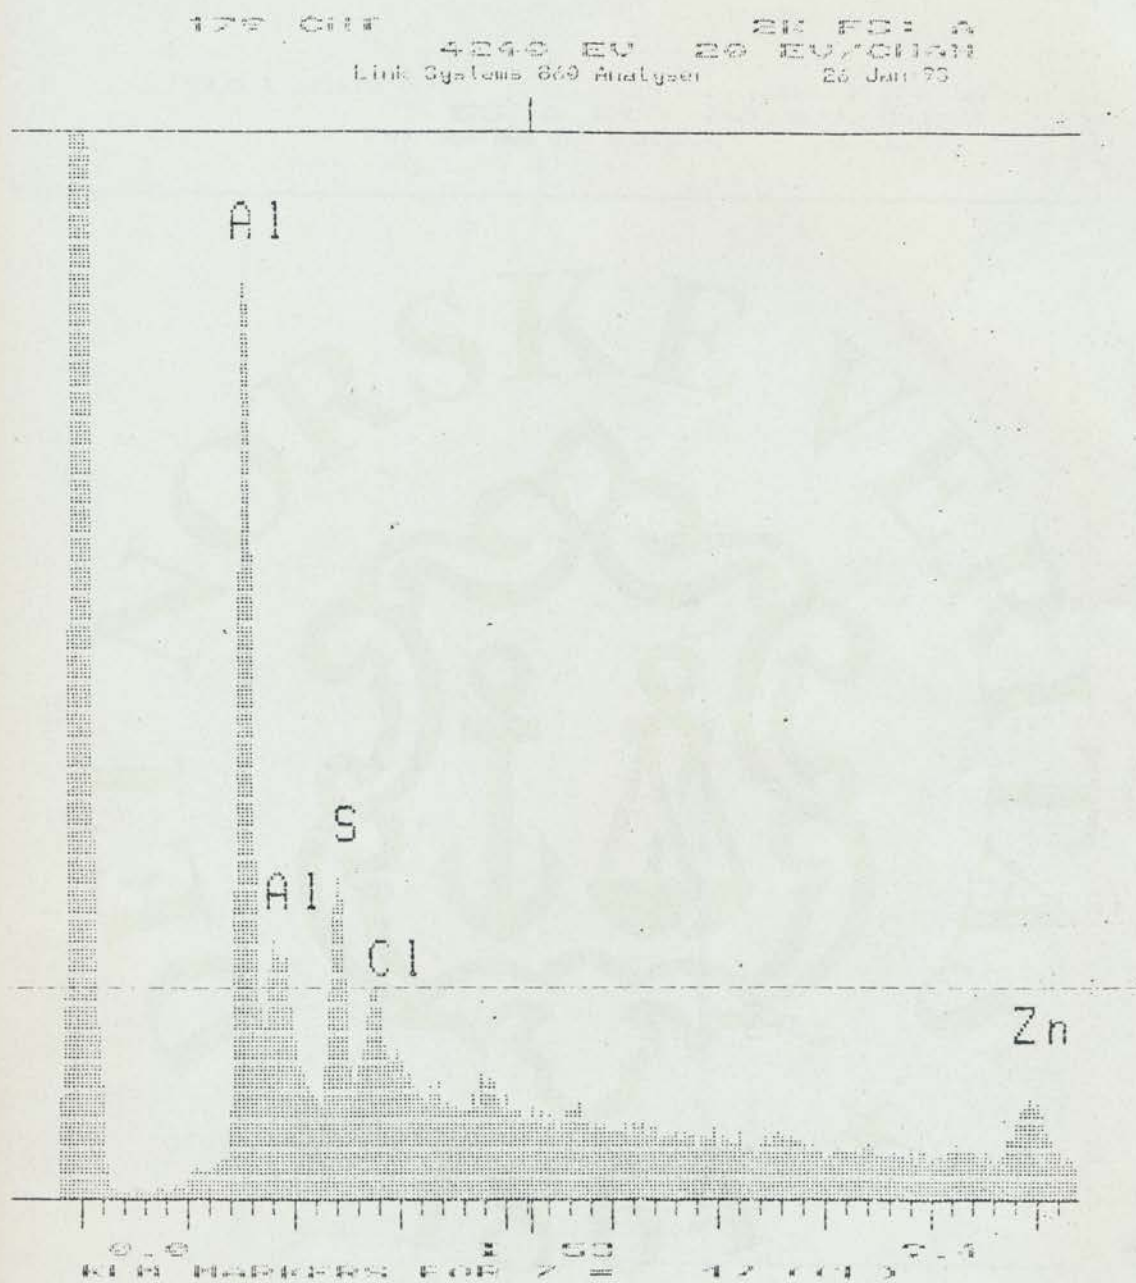
Fig. 4 Utskrift av analyse av sedimenter funnet på gulvet rundt viften i ventilasjonssystemet i Den Norske Bank

Funn av aluminium i sedimentene samlet opp fra gulvet rundt viften i ventilasjonssystemet i Den Norske Bank indikerer korrosjon på aluminiumsribbene på batteriet.

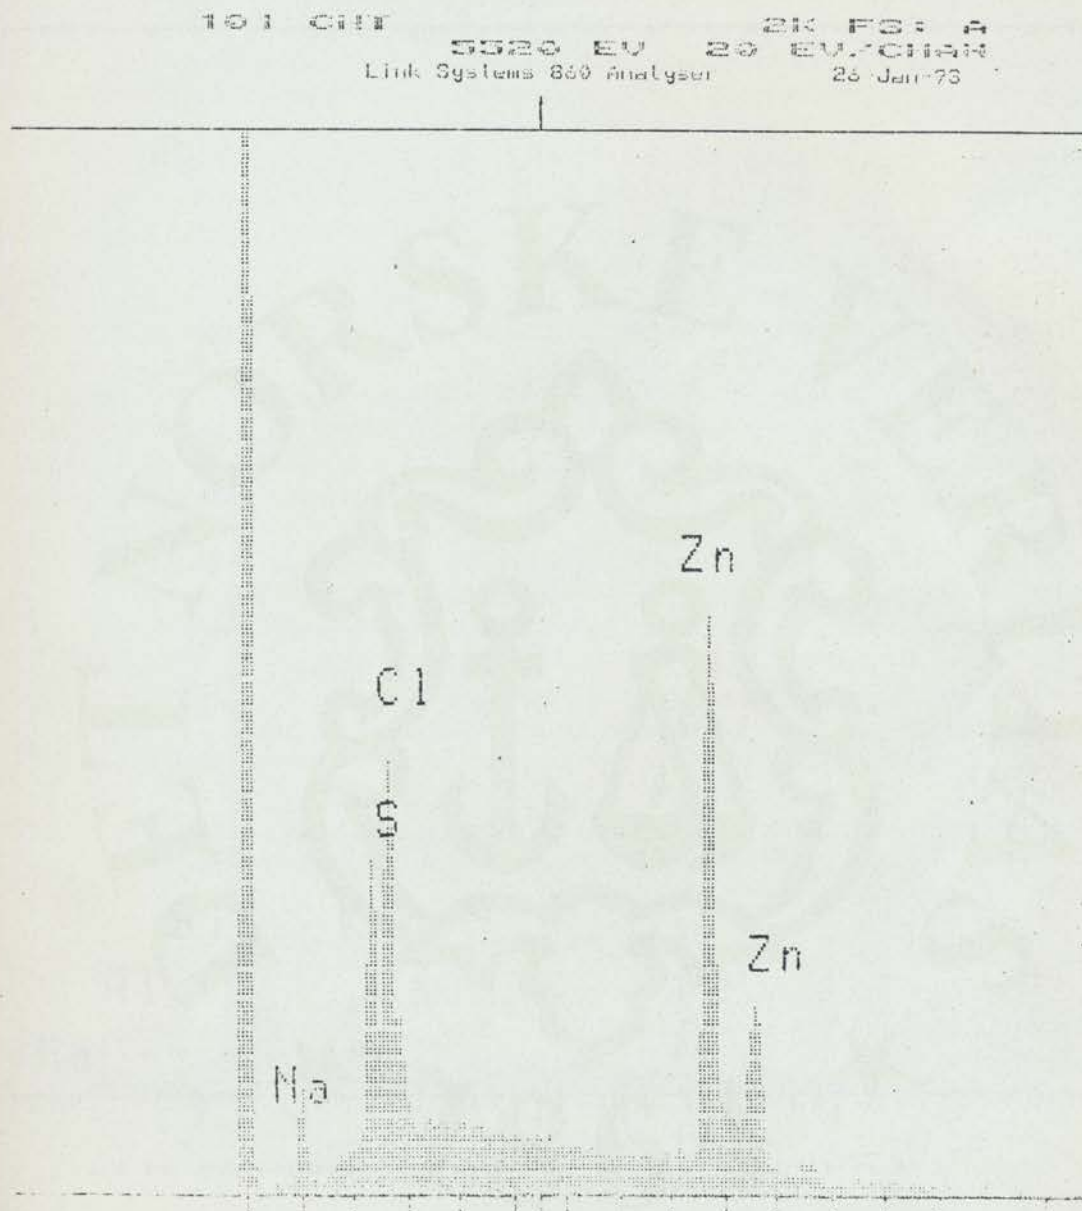
Fig. 5 Utskrift av analyse av sedimenter funnet på innsiden av døren like etter batteriene i ventilasjonssystem nr. 3605 ved Flesland Lufthavn

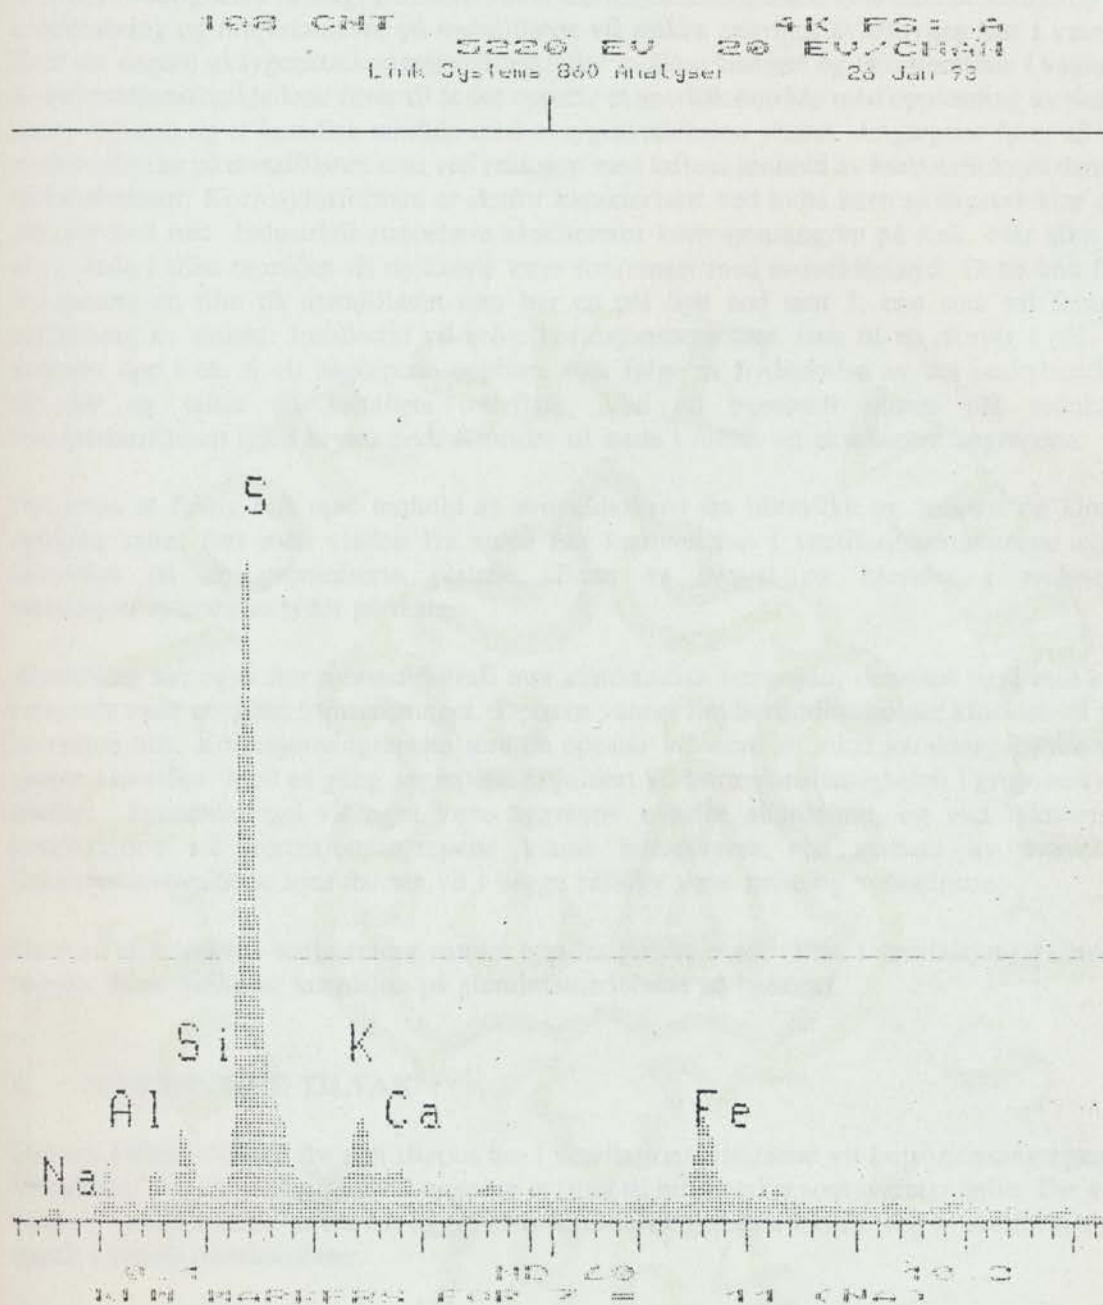
Det ble ikke funnet korrosjonsangrep ved anlegget (5782) på Haukeland Sykehus. Imidlertid ble det funnet et gulhvitt belegg på aluminiumsribbene på batteriets ytterside.

Fig. 6 Utskrift av analyse av sedimenter funnet på selve metallflaten (epoxybelagt aluminium) av batteriet ved anlegg nr. 5782, Haukeland Sykehus.
