Luftinntak og vær

Utviklingsprosjekt

FoU-avdelingen i Norconsult (tidligere Techno Consult) i samarbeid med Bergen Ventilasjons Produkter, søkte høsten 2001 om midler til et forskningsprosjekt kalt "Luftinntak og vær" for å finne fram til et bedre luftinntak. Søknaden ble innvilget, og det ble utviklet en enkel forsøksrigg.

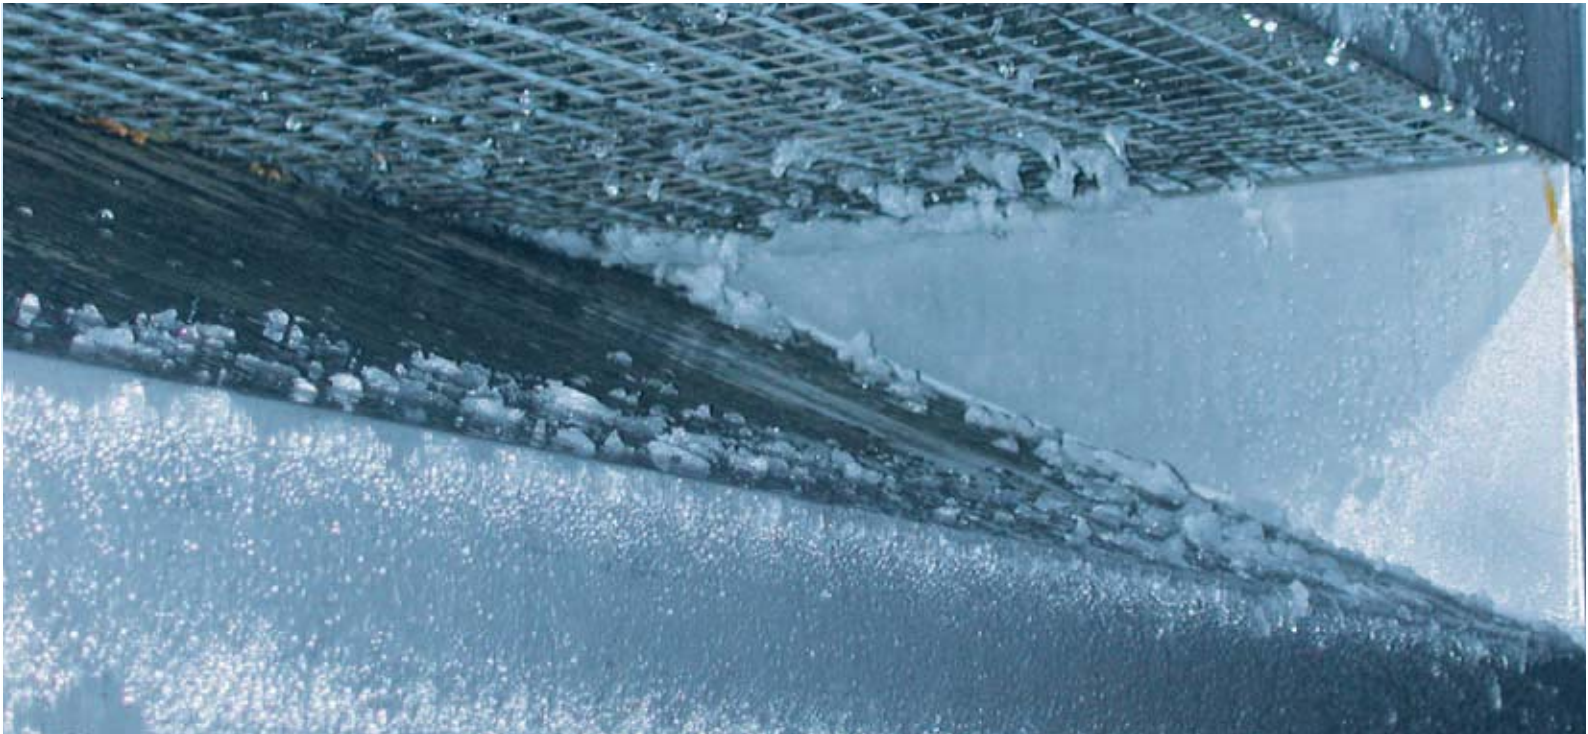
Grovfilter " Amerkleen M80" med grovmasket netting av stål, Varmekabler er festet til nettingen. Effekten på varmekablene var 1,2 kW pr m² filterflate eller 1 kW pr m³/h.

Selve luftinntaket ble utformet som en miniutgave av "Bergensristen". Den første barrieren uteluften møter er et grovfilter som er omgitt av grovmaske netting, før luften trekkes inn i luftbehandlingsanlegget. I tillegg ble det montert varmekabler festet til nettingen. *Grovfilteret som er 10 cm tykt har en åpen struktur i innløpet og blir tett-ere og mer finmasket etter som luften nærmer seg utløpet.*

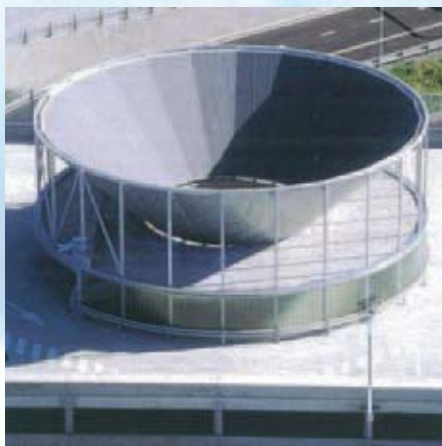
Luftinntaket til ekspedisjonsbygget.

De klimatiske forhold på vår hovedflyplass Gardermoen har vært en stor utfordring for tradisjonelle luftinntak. Plassering og utforming av luftinntaket til ekspedisjonsbygget ble viet stor omtanke, og laget som en kjempestor trakt med inntak høyt over parkeringsanleggene. De andre luftinntakene derimot ble laget som tradisjonelle inntak slik bransjen har hatt for vane. Dette skulle vise seg å by på store problemer for driften av luftbehandlingsanleggene i den kalde årstiden på grunn av gjenfrysing av inntakene.

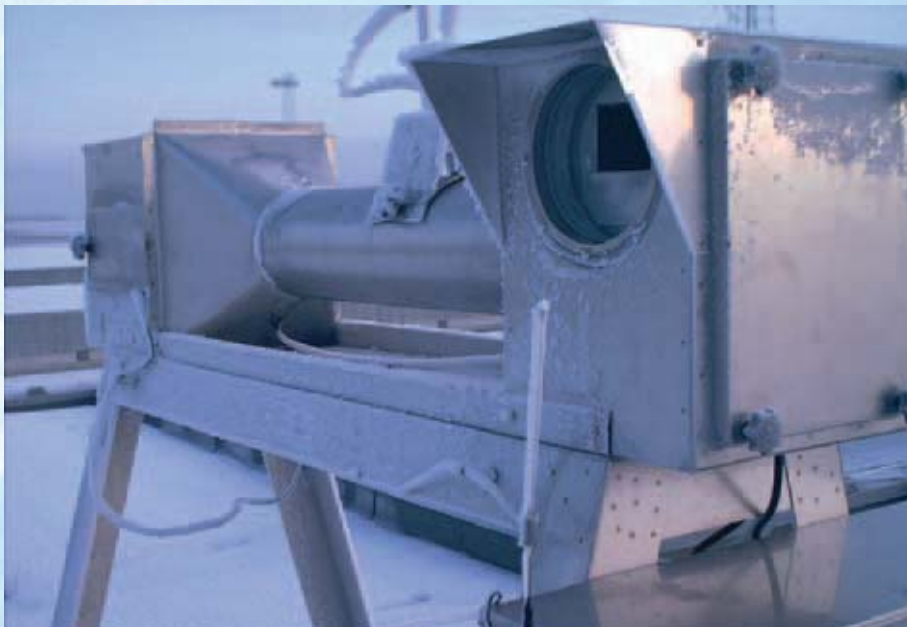
Enkel forsøksrigg, inntak til venstre, avkast til høyre.

Riggen besto av et luftinntak og en vifte med tilhørende kanalforbindelse, samt en komplett måleutrustning for temperatur- og trykkmåling. Ved å plassere riggen på taket av driftsbygningen kunne man observere hvordan pilotanlegget var i stand til å takle de klimatiske forholdene som råder på Gardermoen.

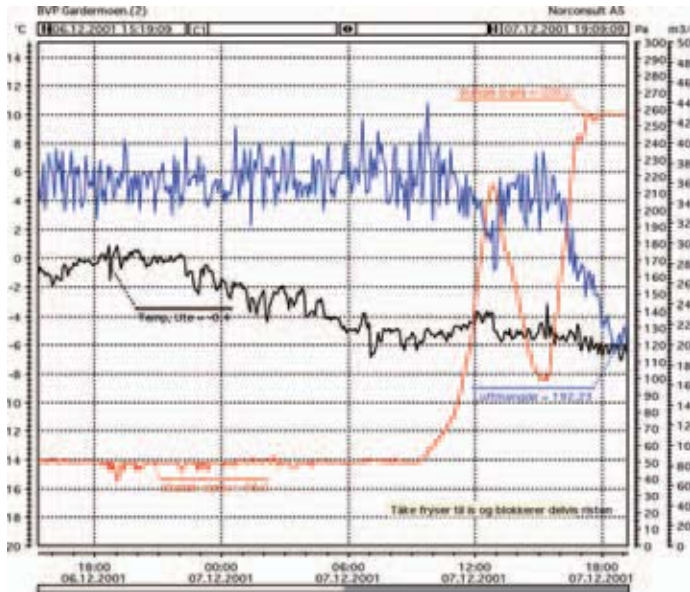
Diagram 1. Et døgnns utdrag av forsøk desember 2001. Blå kurve - luftmengde. Rød kurve - trykkfall over risten. Svart kurve - utetemperatur. Kl.09.00 den 07.12.01 begynner det å legge seg rim på risten og trykket over risten stiger fra ca. 50 Pa til 212 Pa kl.13.00. Samtidig reduseres luftmengden fra om lag 400 til 270 m³/h. De neste 2 timene faller trykket over risten med 112 Pa for deretter å stige til 257 Pa kl.17.00. Luftmengden reduseres til 192 m³/h. Det er tåke som fryser til is på bakken. De tradisjonelle luftinntakene på Gardermoen fryser nå til og må stanses. Gjennom pilotanlegget måler vi 50 % av nominell luftmengde.

søksresultatene er vist i diagram 1. Resultater fra forsøk vinteren 2002 - 2003 er vist i diagram 2.

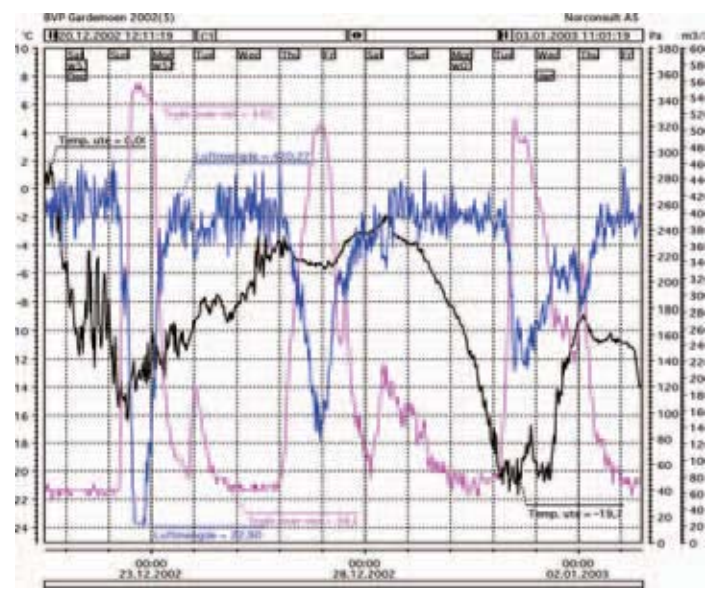
Diagram 2. Utskrift fra forsøk i tidsrommet 21. des .2002 til 3. jan. 2003. Blå kurve - luftmengde. Rød kurve - trykkfall over risten. Svart kurve - utetemperatur. Vi ser hvordan risten tilrimes samtidig som utetemperaturen faller den 22.12.02. Trykket stiger til ca. 350 Pa og luftmengden reduseres fra 400 til 23 m³/h. Temperaturen sank til 16 fFIC før den begynte å stige igjen. Plutselig faller trykket og luftmengden øker uten at risten er tilført varme.

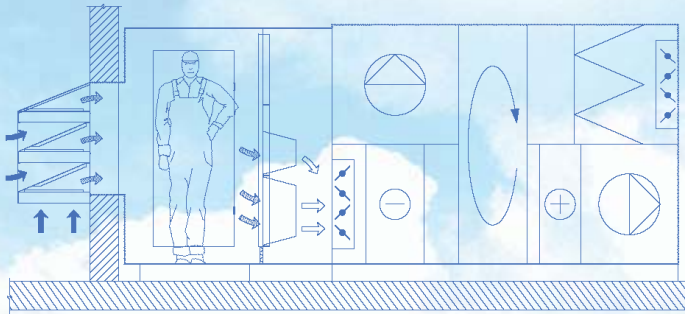
Forslag til aggregatløsning for administrasjonsbygget.

To gamle ventilasjonsaggregater ble byttet ut med et nytt, samtidig som den totale kapasiteten ble doblet. Kanalanlegget ble utbedret og alle ventiler byttet. I tillegg ble anlegget utstyrt med mekanisk kjøling.

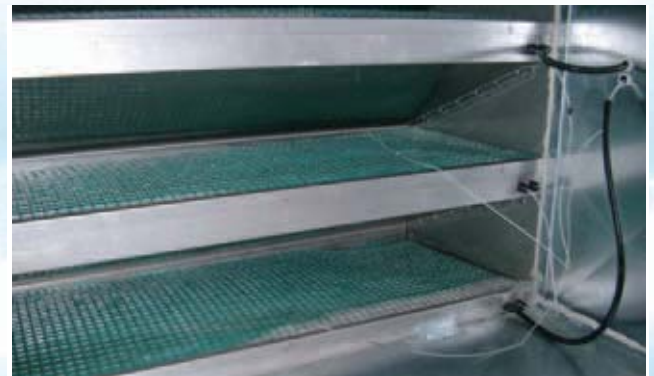
Måleutstyr koblet til inntaksristen, sett innenfra aggregatet.

Ved hjelp av luftmengdemåling i aggregatet og måling av trykkfall over luftinntaket, kan vi følge med på hva som skjer når snø og is legger seg på risten/grovfilteret. I det tekniske rommet har vi plassert den samme måleutrustningen som ble benyttet på pilotanlegget. For å måle luftmengden benytter vi oss ikke av pitotrør, men av "måledysene" som finnes som standardutrustning på viftene til Flåkt. Vi kan dermed få utskrift av de funksjoner vi ønsker å måle som utetemperatur,

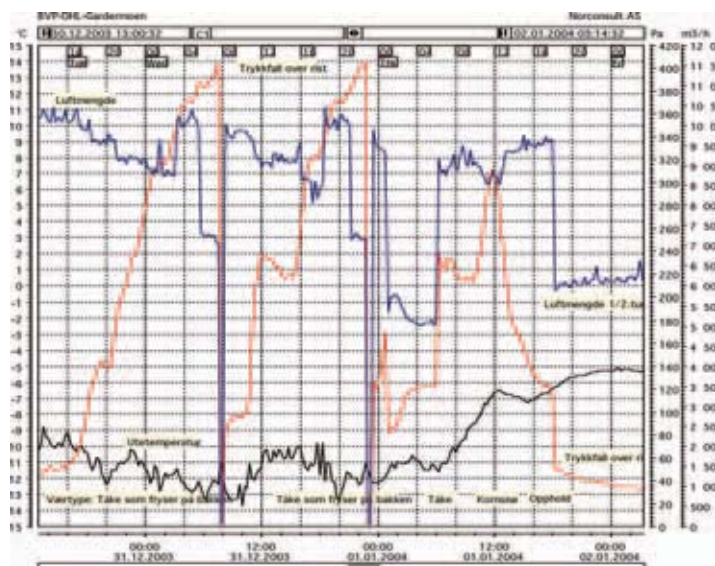
Diagram 3. Utskrift fra forsøk januar 2004. Blå kurve - luftmengde. Rød kurve - trykkfall over risten. Svart kurve - utetemperatur. Luftmengden synker fra ca. 10 000 m³/h kl. 15 den 30.12.04 til 7500 m³/h i løpet av 9 timer. Trykket over risten stiger fra 40 Pa til 400 Pa i løpet av denne tide. Luftbehandlingsanlegget stoppes som det er innstilt på ved 400 Pa. Varmekablene settes på og "smelter" isen slik at den løsner fra risten og faller ned på taket. Dette skjer i løpet av en innstilt tid på 30 minutter. Anlegget settes deretter i drift samtidig som varmen slås av. Luftmengden går raskt opp til nominell mengde på ca. 10 000 m³/h. Men siden været er det samme begynner trykket å stige igjen. Av kurven ser det ut som ikke all isen er fjernet fra risten siden trykket startet på ca. 90 Pa. Derfra stiger det til 400 Pa i løpet av 9 timer som tidligere. Luftmengden faller igjen til 7 500 m³/h og anlegget stoppes for ny avriming. Etter 2 timer settes anlegget i drift og luftmengden øker til ca. 10 000 m³/h. Trykkfallet over risten starter nå på 120 Pa og stiger til 170 Pa i det anlegget endres til halvt turtall ved midnatt nyttårsaftnen. Anlegget yter nå om lag 5 500 m³/h, og det er fortsatt noe tåke. 1. nyttårsdag endres turtallet fra 2 til fullt kl 06.00, og luftmengden stiger til ca. 9 000 m³/h. Det er snøvær ute og temperaturen har begynt å stige. Trykket over risten stiger først til 320 Pa for deretter å falle samtidig som snøværet gir seg og det blir oppholdsvær. Som vi ser av diagrammet er det først en liten reduksjon i luftmengden før den stiger til nominell verdi. Trykket over risten er nå 120 Pa. Kl. 18.00 settes anlegget ned på 1/2 hastighet igjen. Luftmengden ligger nå omkring 6 000 m³/h, og trykket over risten faller til 40 Pa. Som vi ser kan anlegget fortsette å levere en redusert luftmengde varierende fra 100 til 75 % i 9 timer før det må stoppes og avrimes.

Ved hjelp av vår måleutrustning har vi tatt både daglige og ukentlige utskrifter av hvordan det varierende været har påvirket anlegget og hvor mange avisinger vi har fått under de rådende forhold. Vi har valgt å ta for oss januar siden dette også er en vanskelig periode på Gardermoen. Den 30. desember starter med tåke som fryser på bakken (Freezing fog) og innleder år 2004 med krevende forhold for luftinntakene. Se diagram 3 og 4.

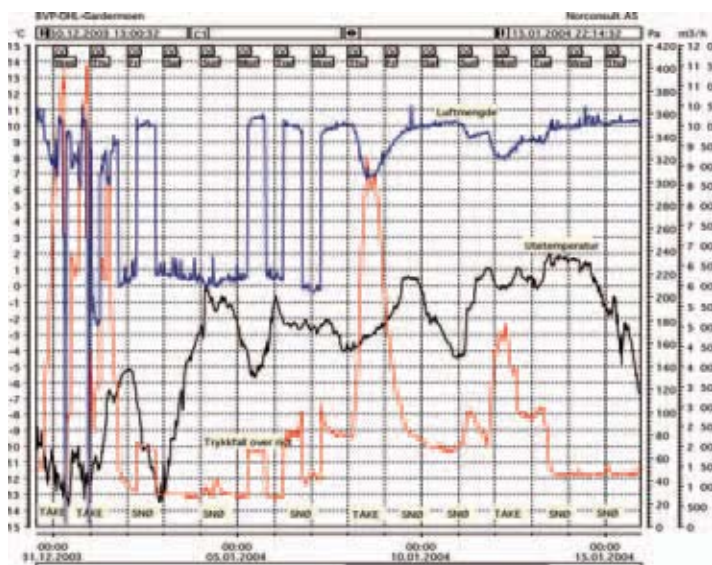
Diagram 4. Utskrift fra forsøk januar 2004. Blå kurve - luftmengde. Rød kurve - trykkfall over risten. Svart kurve - utetemperatur. Anlegget er endret fra kontinuerlig drift før årsskiftet til dag- og nattdrift (hel og halv luftmengde) slik det fremgår av kurvene. I tillegg til de driftsstoppene som ble nødvendig i starten av året klarer anlegget seg gjennom de neste 14 dagene uten stans. Dette til tross for at trykket stiger til 320 Pa den 8. januar. Som antydning er det tåke som fryser på bakken og medfører delvis tilriming av risten og med økende trykkfall som resultat. Fra den blå kurven ser vi at luftmengden er redusert fra ca. 10 000 m³/h til ca. 8500 m³/h. Den blå kurven viser at anlegget kjøres med 1/1 luftmengde fra den 7. januar.

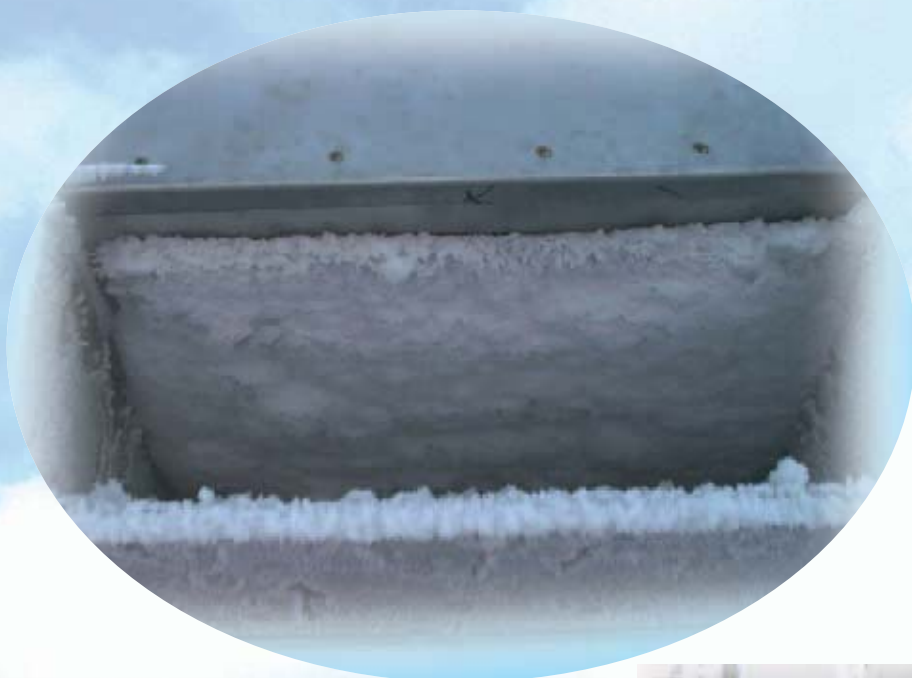
Tilrimet rist dekket med snø og is.

Pilotanlegget var imidlertid utstyrt med en vifte som gikk kontinuerlig. Resultatet var at etter hvert som risten ble tildekket med snø og is, minket luftmengden. Når man ser hvordan risten ser ut (se figur) er det utrolig hvordan luften kan forsere en slik rist. Det har hele tiden stått varme på risten. Vi tror først at det er varmen som medvirker til at risten holdes delvis åpen. Men dette skal senere vise seg ikke er forklaringen på at luften kan passere.

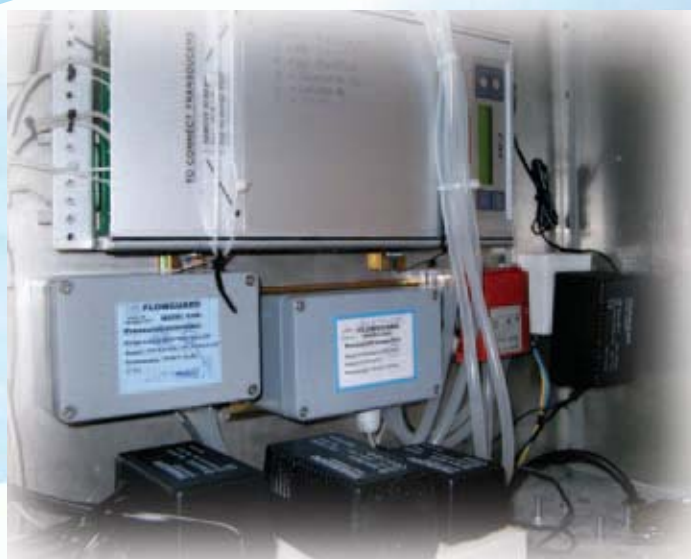
Skap med måleutrustning.

Pilotanlegget inneholder et skap levert med nødvendig måleutrustning for å logge aktuelle temperaturer og trykk. Målepakken er levert av Presisjonsteknikk og bygget opp fra en datalogger med 8 målekanaler. For å forenkle arbeidet med å innhente data er målepakken utstyrt med et modem og GSM telefon, slik at alle måledata overføres

til PC via GSM-nettet. Trykkmålinger foretas med trykk-transmittere med aktuelt trykkområde. Til temperaturfølere er det benyttet termoelementer. Målepunktene er som følger:
